# Inspektionsbericht von elektrischen Anlagen bei Niederspannung und sehr niedriger Spannung

**MUSTERBERICHT**

REF. 131/2023/89410/01:1:2

**ADRESSE DER KONTROLLE** Kapellenstraße 9 - 4730 Raeren

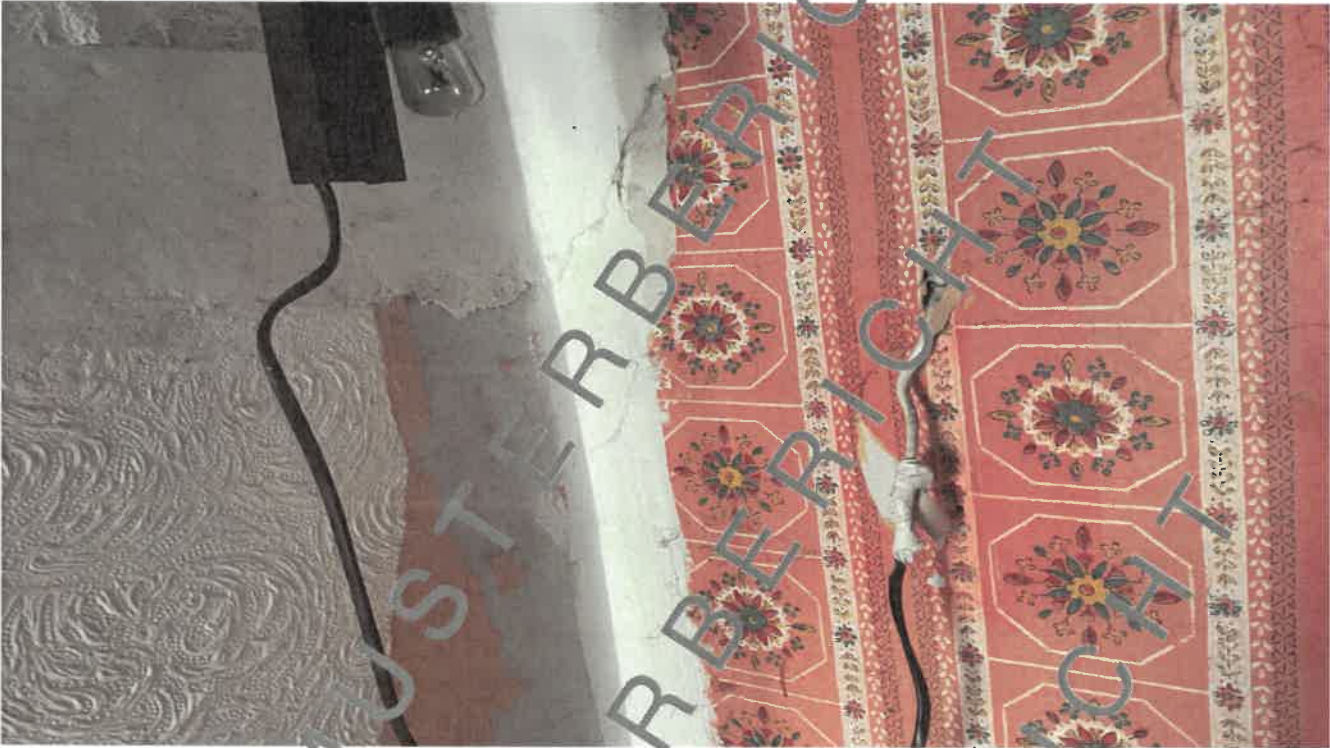
Skizze der Grundelemente und kurze Beschreibung der Stromstellen  
 auf Grundlage dessen was sichtbar und zugänglich während der Kontrolle ist  
 Nota : diese Skizzen ersetzen nicht die ordnungsgemässen Kabelschemata und Lagepläne
