Inspektionsbericht von elektrischen Anlagen bei Niederspannung und sehr niedriger Spannung

TRADUCTION/ÜBERSETZUNG
REF. 131/2025/104099/D01:1
DATUM DER KONTROLLE 07/05/2025 (10:13 - 11:03) **INSPIZIERENDE KONTROLLEUR** Regis Goma
ADRESSE DER KONTROLLE Hebscheider Heide 1 - 4731 Raeren **ART DER KONTROLLE** Kontrolle während des Verkaufs einer alten Elektroinstallation (8.4.2.)

ABSCHLUSS : NICHT KONFORM

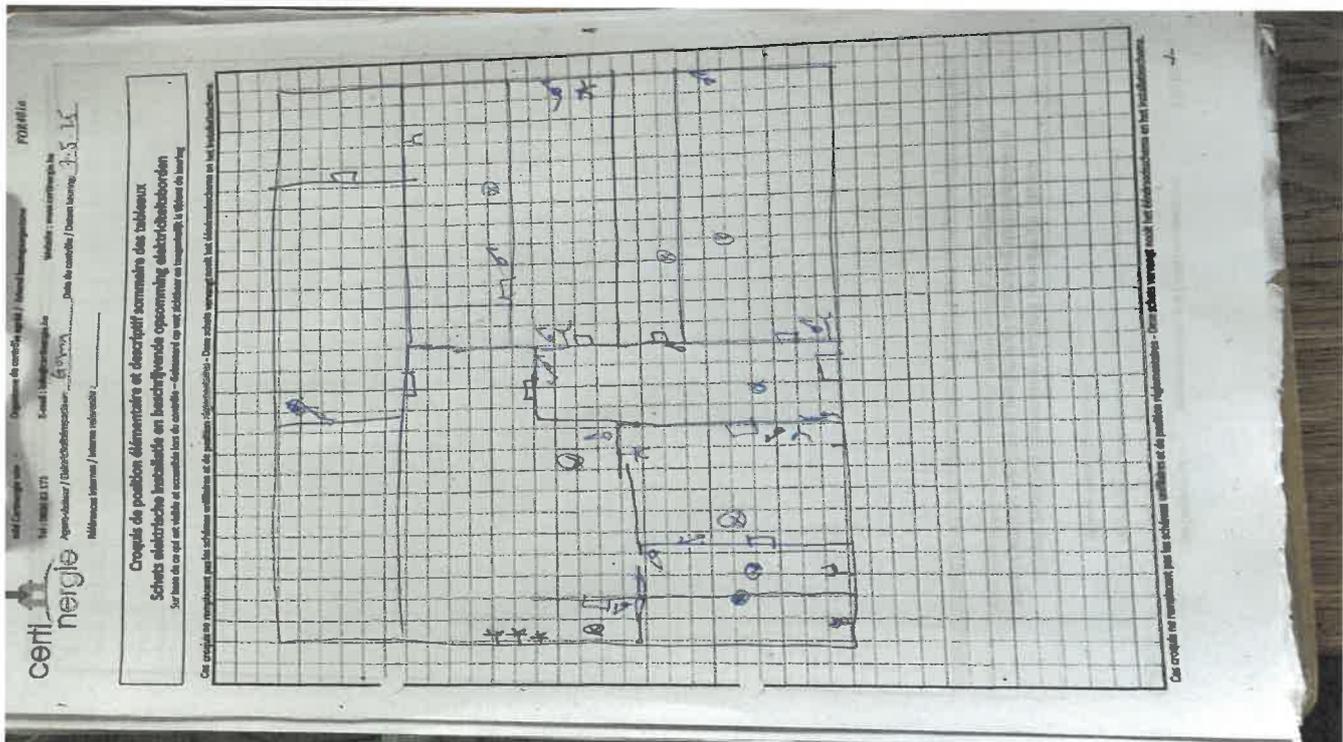
Skizze der Grundelemente und kurze Beschreibung der Stromkasten

auf Grundlage dessen was sichtbar und zugänglich während der Kontrolle ist
 Nota : diese Skizzen ersetzen nicht die ordnungsgemässen Kableschemas und Lagepläne
