Rapport de contrôle d'installations électriques à basse et à très basse tension

RÉF. 54/2026/82388/D03:1

DATE DU CONTRÔLE	**03/09/2026 (12:30 - 13:00)**	AGENT VISITEUR	**Patrick Braham**
ADRESSE DU CONTRÔLE	**Rue Mitoyenne 132/B3 (étage 3) - 4710 Lontzen**	TYPE DE CONTRÔLE	**Visite de contrôle vente ancienne installation (8.4.2.)**

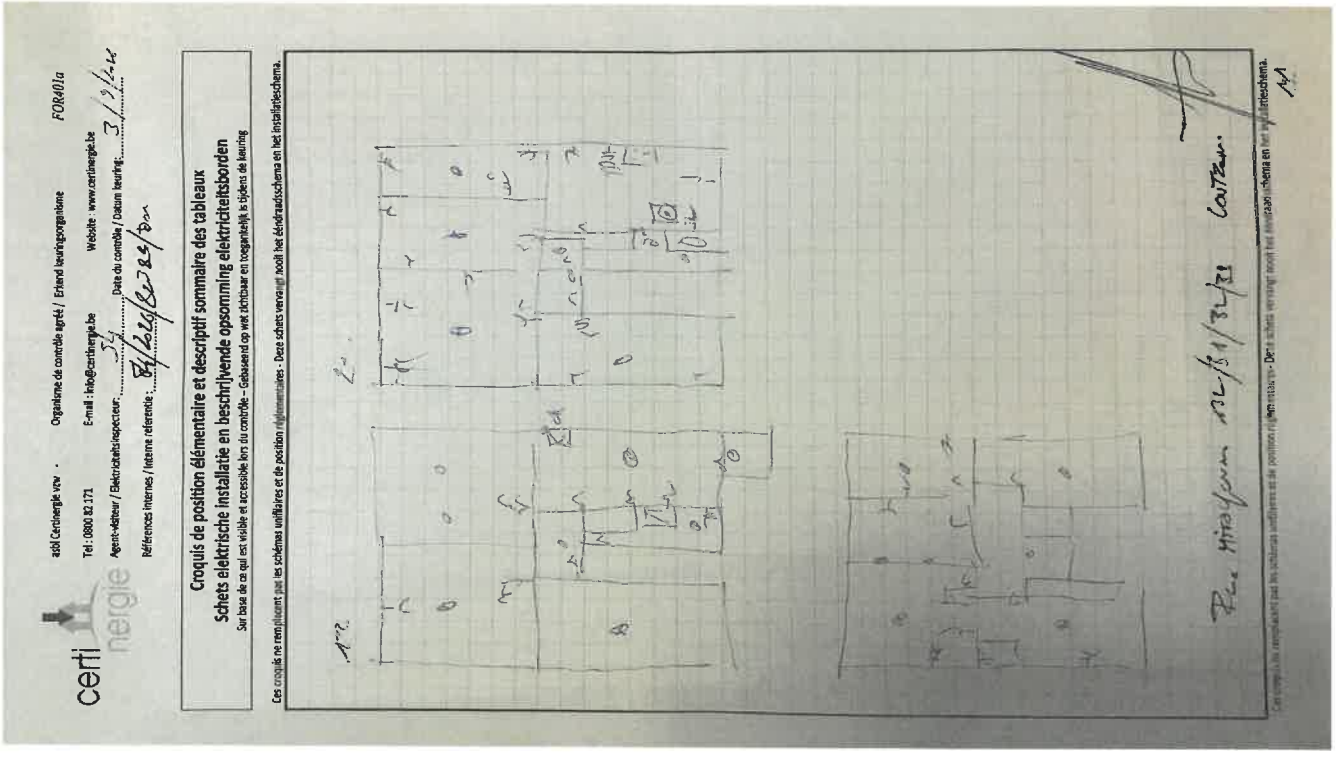
Croquis de position élémentaire et descriptif sommaire des tableaux

sur base de ce qui est visible et accessible lors du contrôle
Note : ces croquis ne remplacent pas les schémas unifilaires et de position réglementaires
